# **青岛“6·13”“海洋石油 228”轮风灾事故 调查报告**

编制单位：中华人民共和国青岛海事局

编制时间：2018 年 9 月 5 日

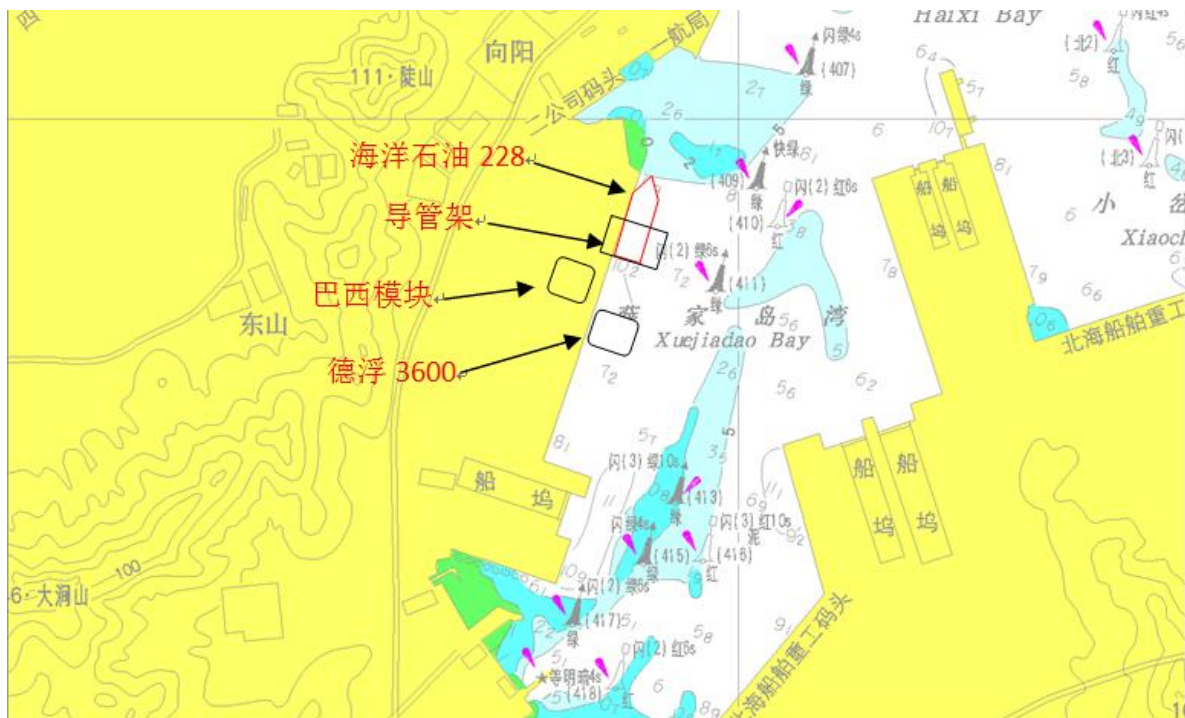
图2：船舶位置图

1. 泊位情况，事发时“海洋石油228”轮靠泊青岛海洋石油工程驳岸码头，该码头位于薛家岛湾西侧，码头走向019度-199度，码头前沿水域水深约7~10米。事发时船舶左舷靠泊，船艏向约019度。“德浮3600”轮在“海洋石油228”轮船尾方向系泊，两轮处于同一走向的岸线。（图2：船舶位置图）

“德浮3600”轮是一艘起重船，船舶所有人为烟台打捞局，事发时该轮系泊于青岛海洋石油工程（青岛）有限公司码头（图2：船舶位置图）。

1707时，船中缆绳断裂，船舶抛出艏锚。随后系泊缆绳相继断裂，船舶顺岸向船尾方向移动，船舶在移动过程中，左舷侧导管架浮筒触碰到岸上的巴西模块（P70 M07），随后，船舶向右偏转，右舷侧导管架浮筒触碰处于系泊状态的起重船“德浮3600”轮。
